モニタリング用チェックリスト（保護区巡視）

| 場 所 | (サイト名、林班名、樹種、林齡等を記入) 東部地域県営林サイト 田中山県営林 1林班 ヒノキ 2林班 ヒノキ、コナラ 3林班 コナラ・クヌギ | |

モニタリング用チェックリスト（定点観測）

| 場 所 | (サイト名、林班名、樹種、林齡等を記入) 東部地域県営林サイト 主林班：2林班イ／1（別図のとおり） ヒノキ 86年生 胸高直径 16～44 cm 樹高 12～15m 1,200本／ha | |

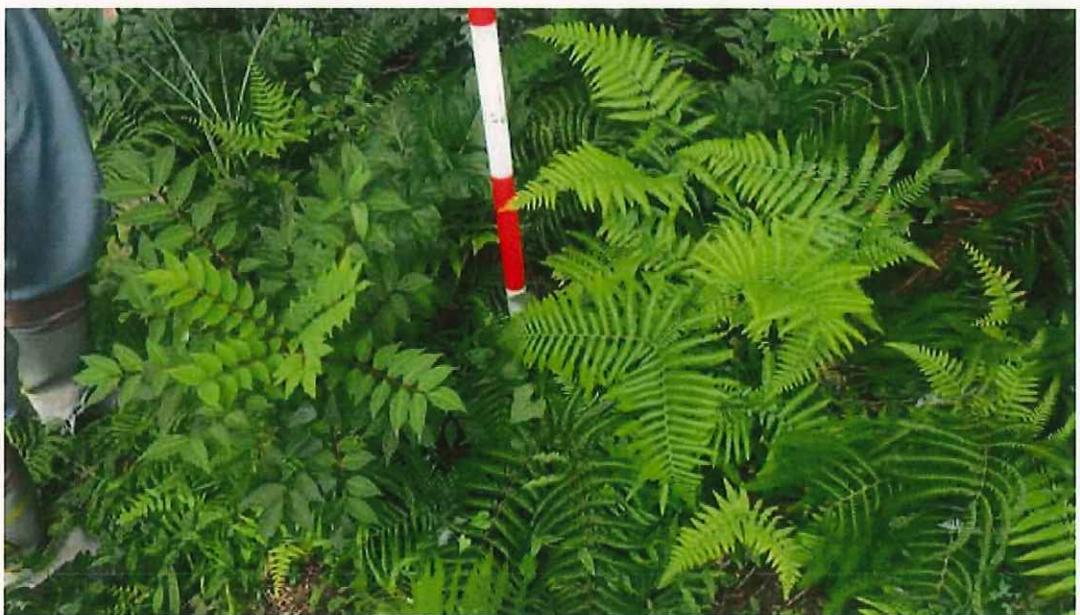
下層植生状況（ポールに掛っているのはシダ類）

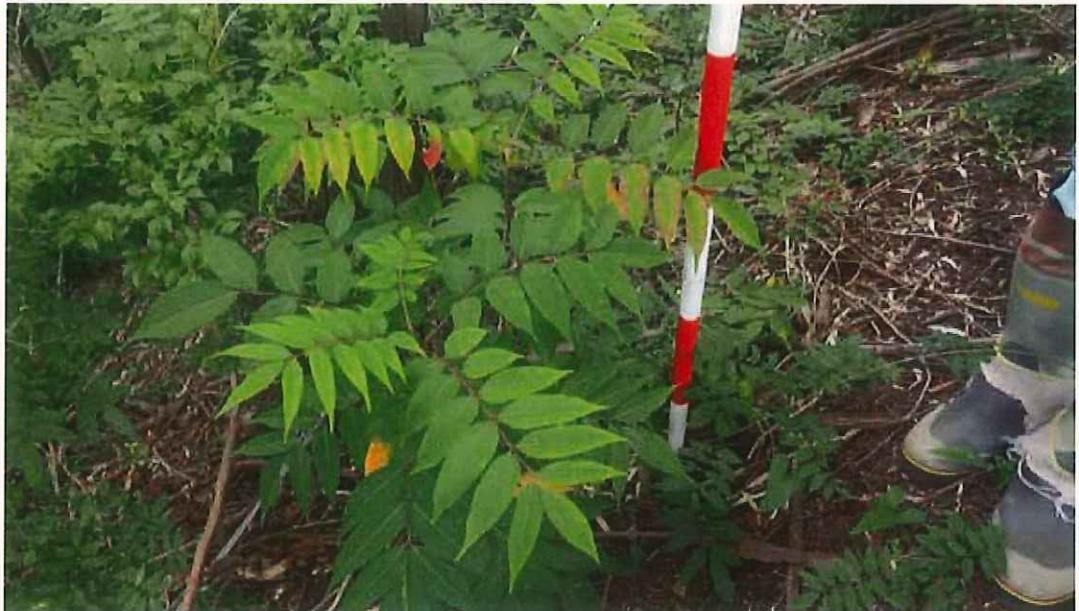
下層植生状況（ウルシ）

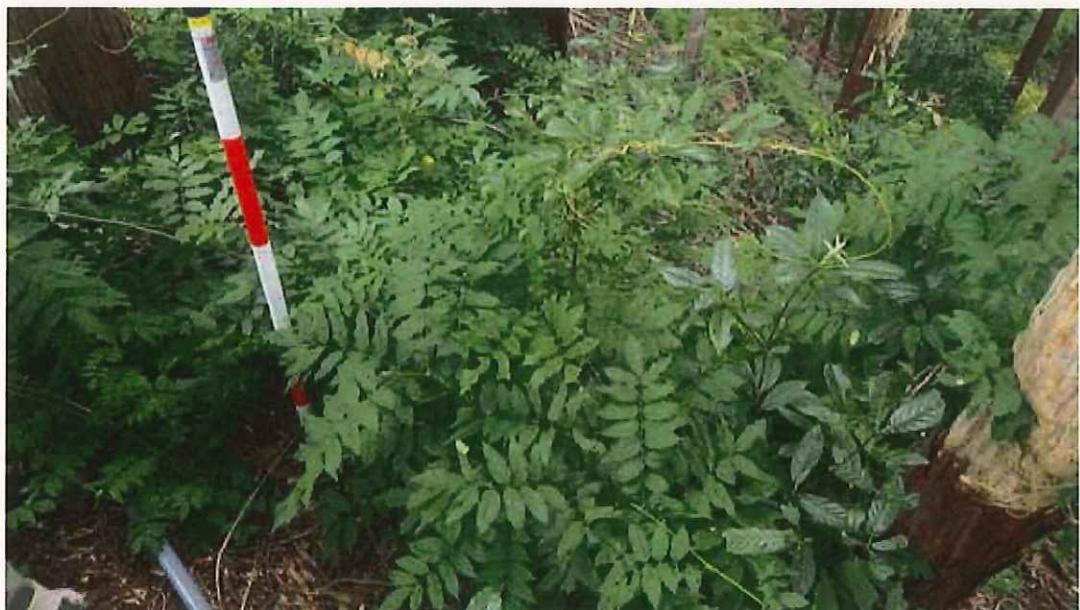
下層植生状況（ポールに掛っているのはフジ）

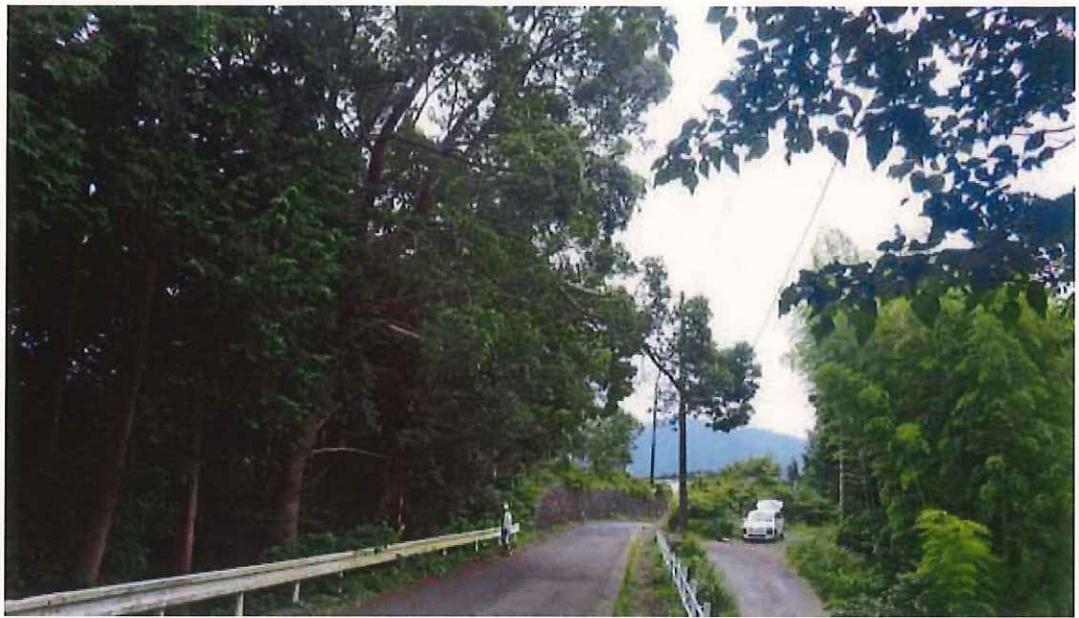
主林木以外の上層木の状況

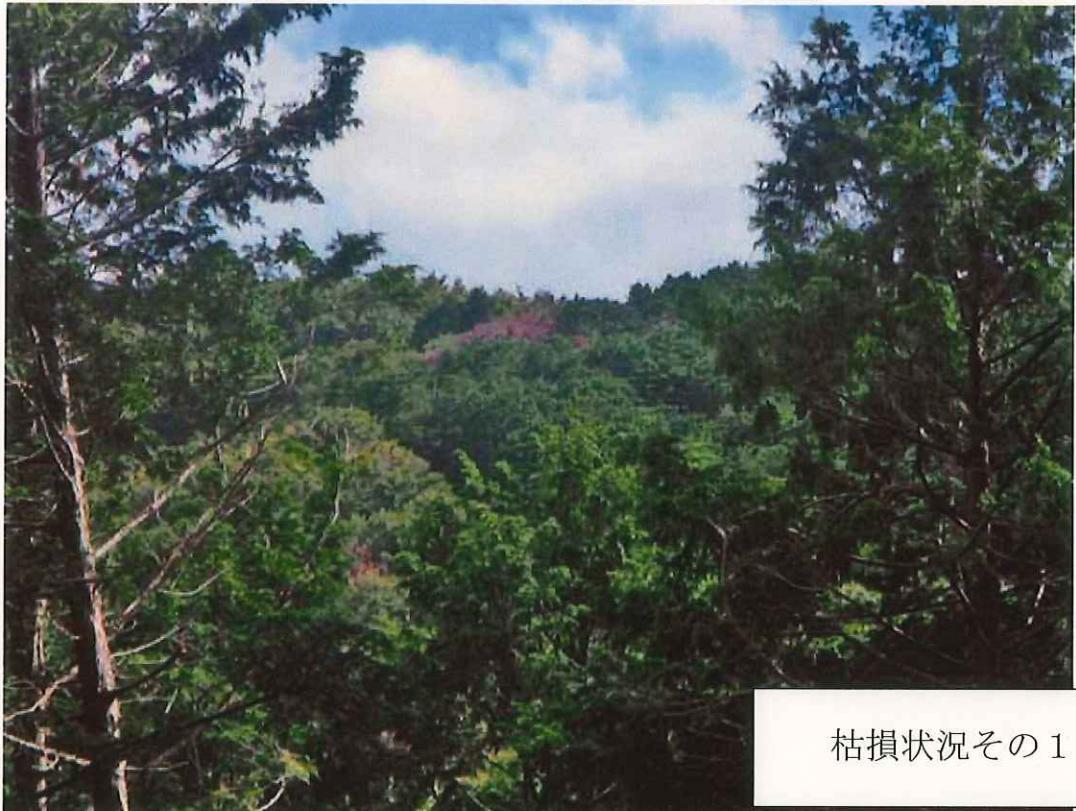
| 特記事項 | (林道・法面等の状況、希少種の確認、不法投棄、病虫獣風害、外来種の侵入・拡大等の森林の異常 等) ナラ枯れ被害は、2林班でコナラ1本を確認し、特に被害が激しい3林班では、主にコナラの枯損が著しく、カシノナガキクイムシにより約60本に枯れが認められた(材積で約21m ³)。 | |

枯損状況その 1

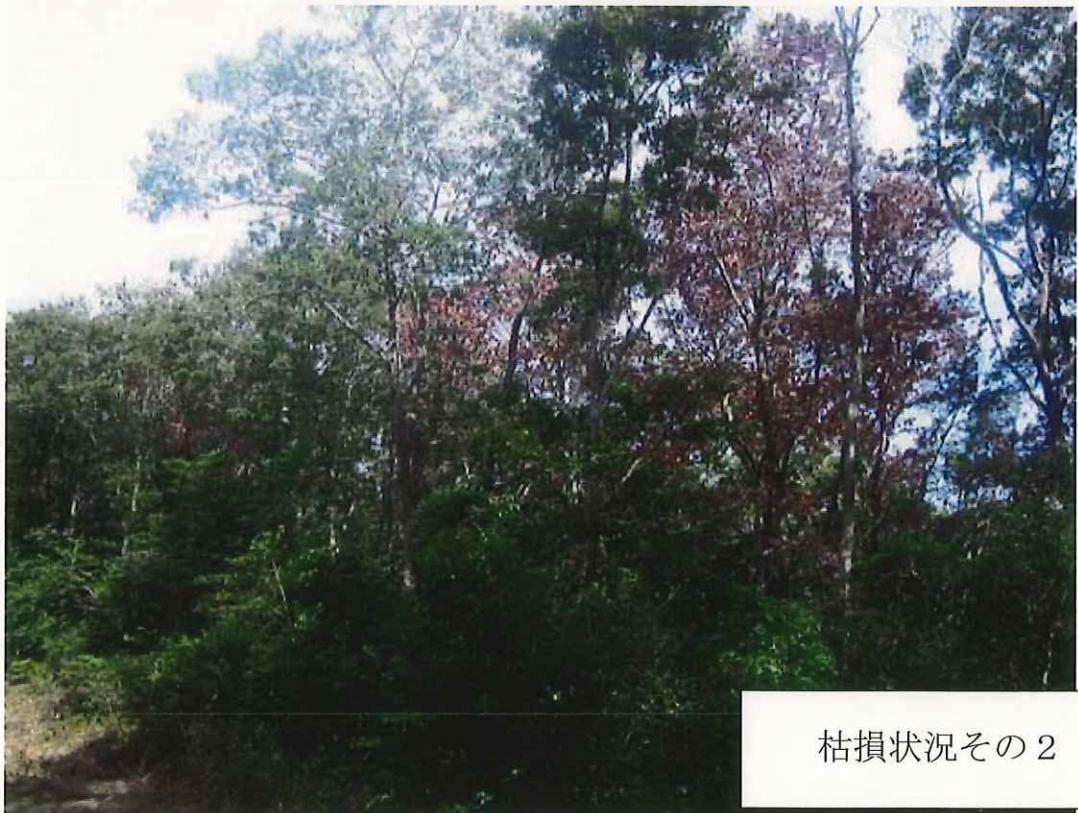
枯損状況その 2

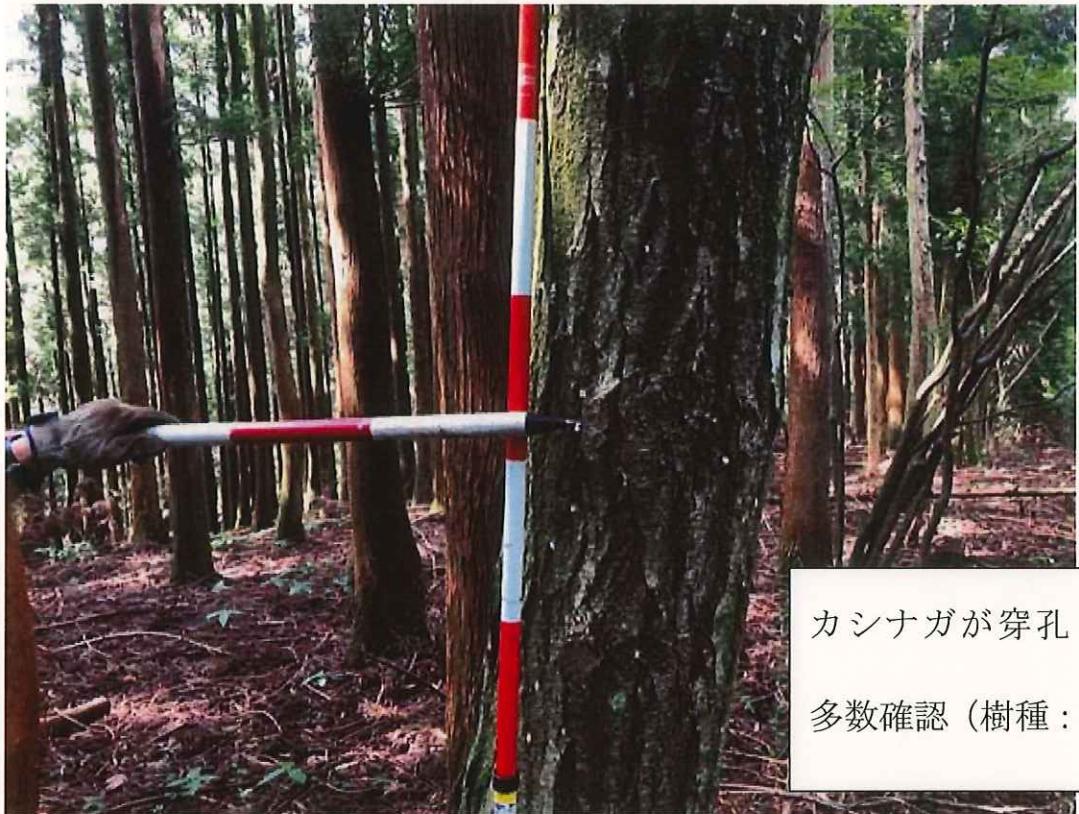
カシナガが穿孔した跡を
多数確認（樹種：コナラ）。

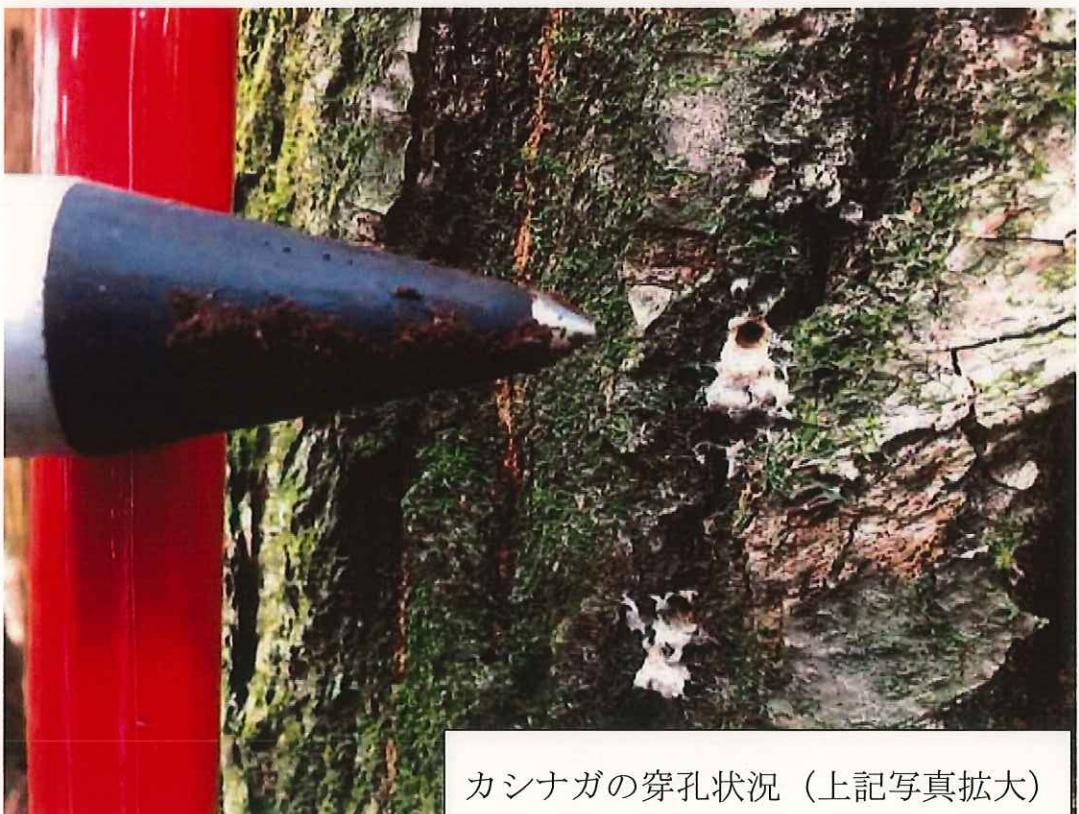
カシナガの穿孔状況（上記写真拡大）
